# ***ОТЧЁТ 0803-10***

**от 20 декабря 2009 года**

**Об исследовании следов столкновения на транспортных средствах и месте дорожно-транспортного происшествия**

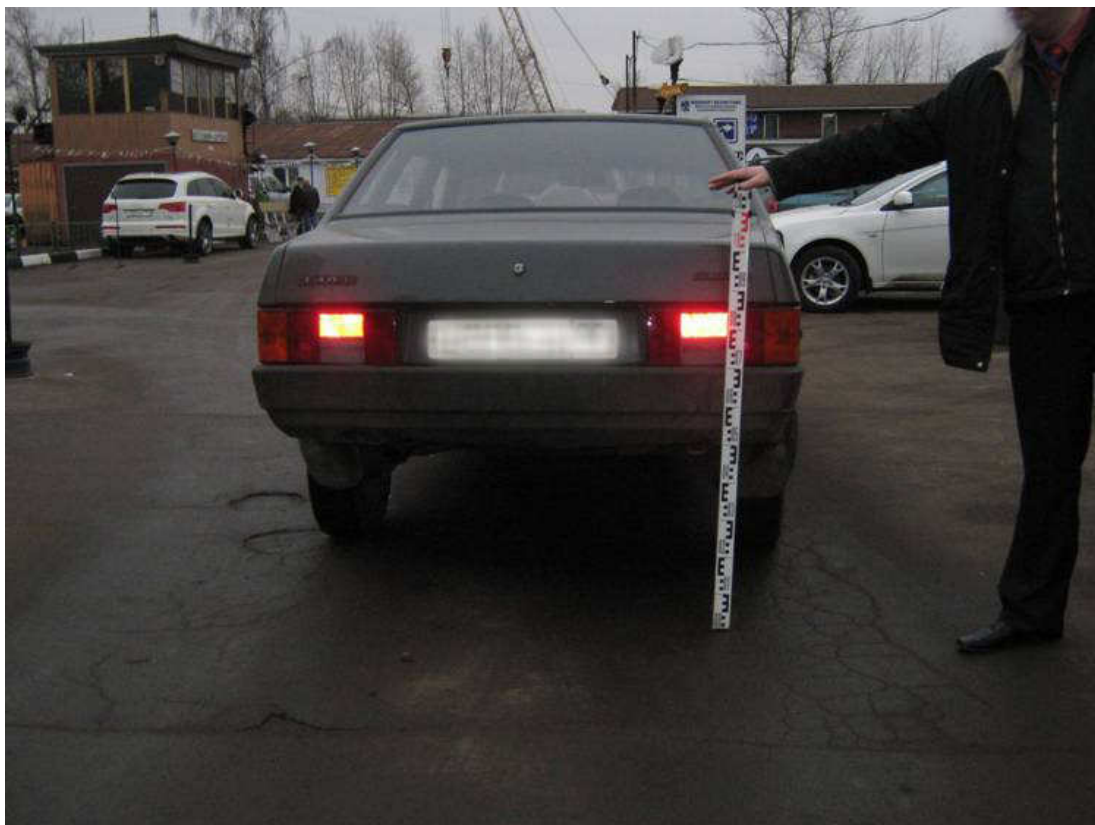
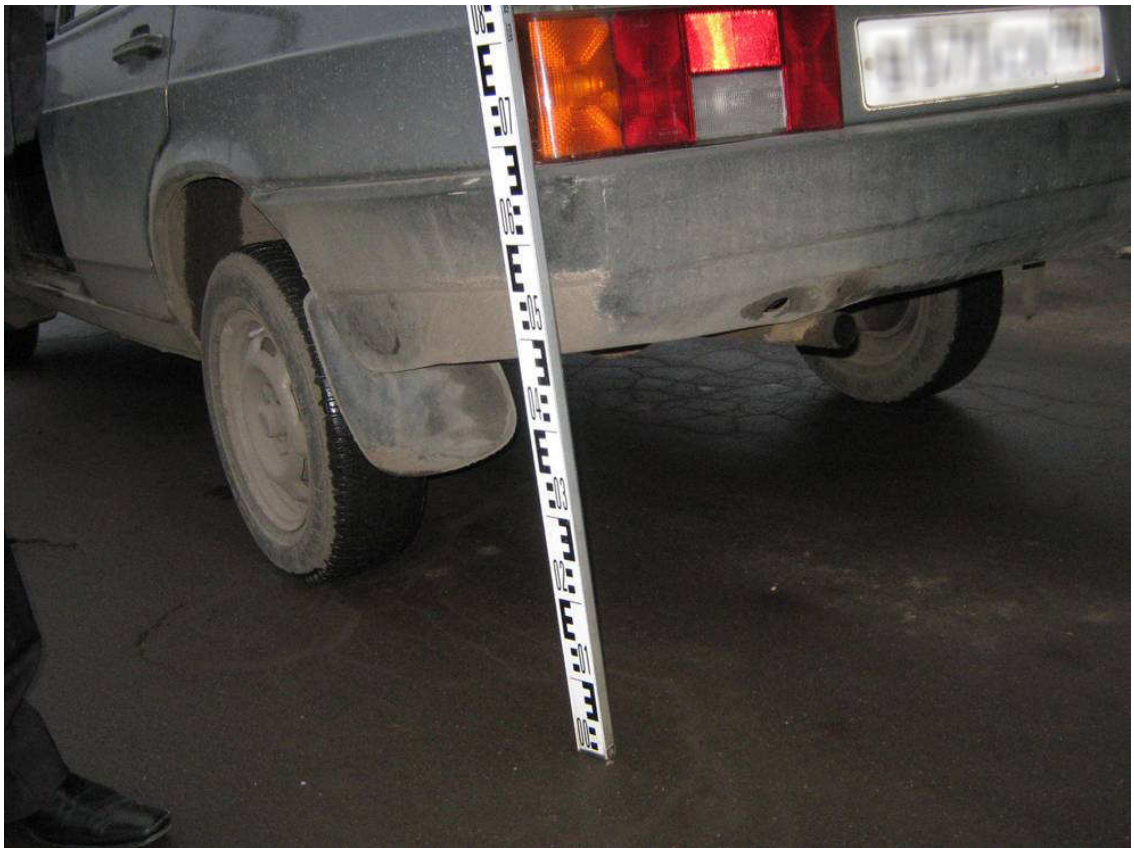
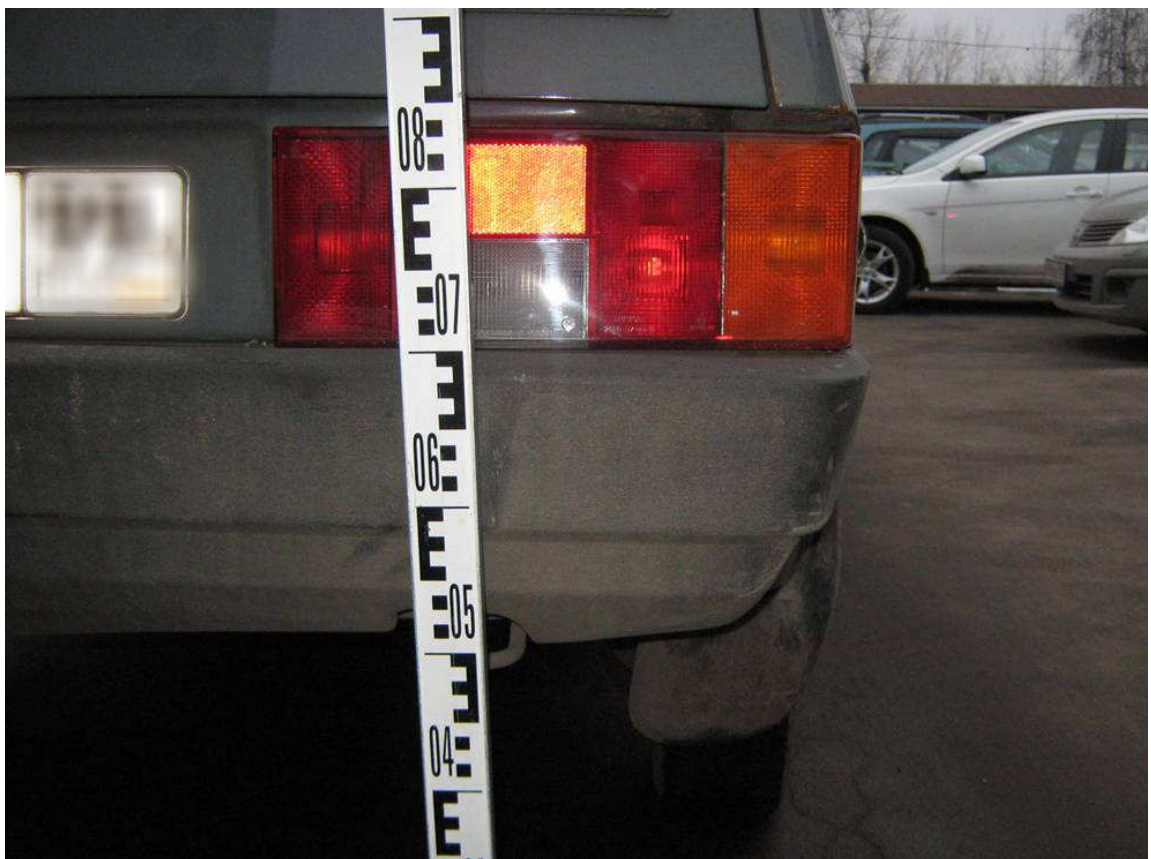
Каких либо повреждений на задней части автомобиля Ваз 21099 не обнаружено.

Теперь вернемся к фотографиям автомобиля Ваз 21099. На них видно, что сильно выступающий за габариты кузова автомобиля задний бампер расположен на высоте от 50 до 70 сантиметров от уровня дороги.

Таким образом мы видим противоречие не только в отсутствии повреждений на автомобиле Ваз 21099, но и в несовпадении их по высоте расположения .

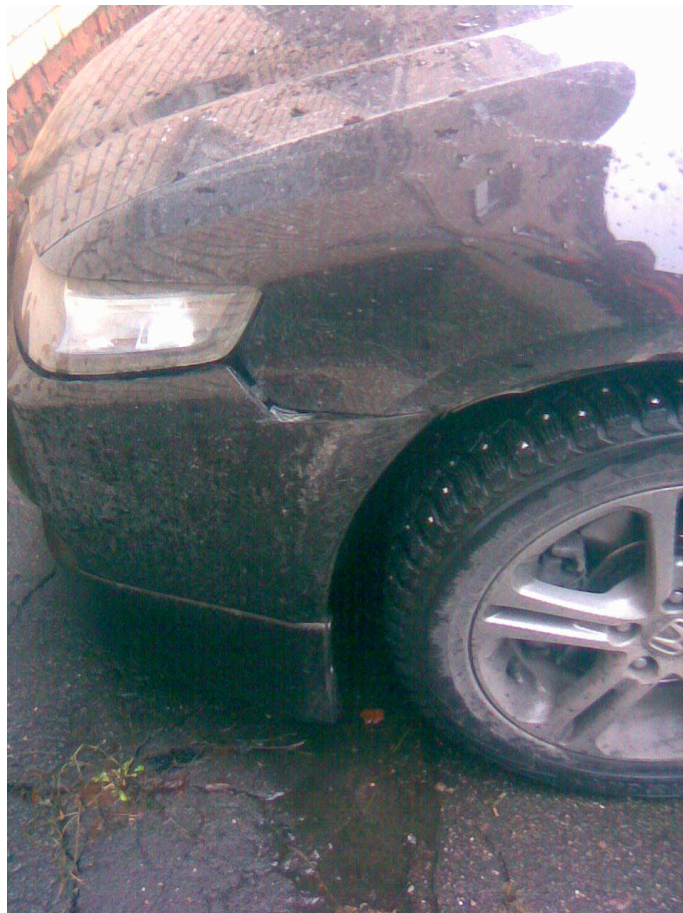
Теперь рассмотрим повреждения автомобиля Хонда Аккорд представленных на фотографиях заказчика.

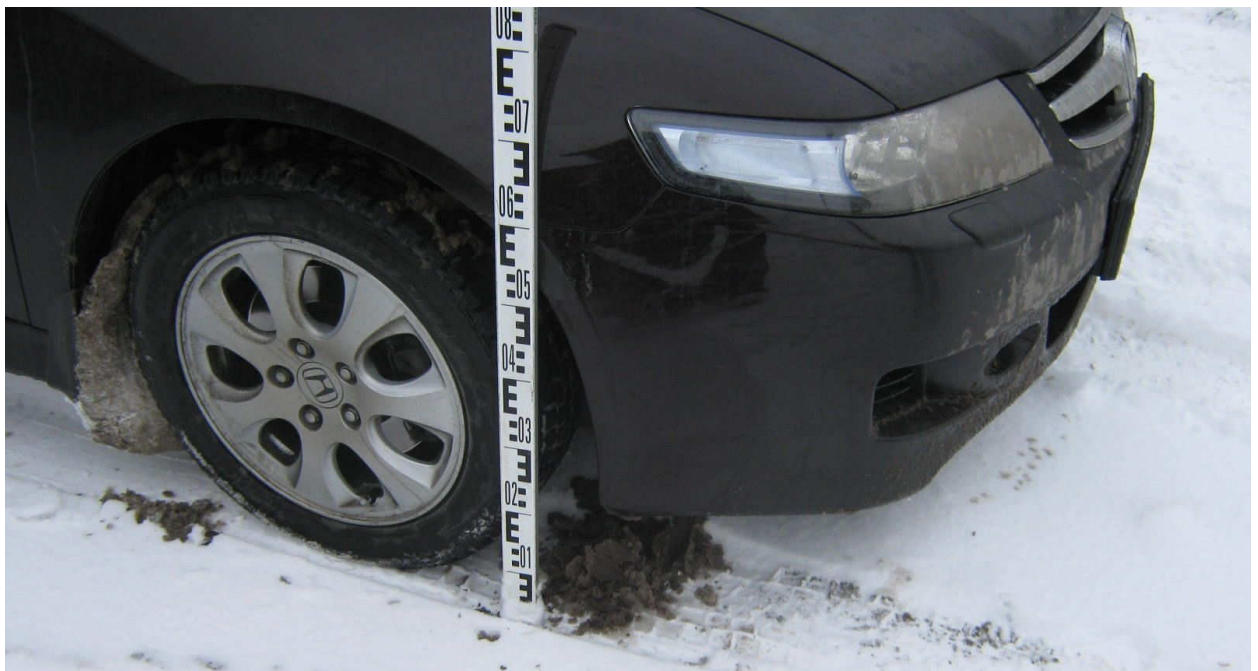
Сопоставим фотографии повреждений автомобиля Хонда Аккорд с фотографиями аналогичного автомобиля сделанных с использованием измерительной линейки. Как видно из предоставленных фотоматериалов повреждения на автомобиле Хонда Аккорд расположены на высоте от 60 до 80 сантиметров от уровня дороги.

**Вывод.** Повреждения автомобиля Ваз 21099 отсутствуют как таковые и повреждения автомобиля Хонда Аккорд, согласно фотографиям предоставленным заказчиком, по высоте не соответствуют выступающим частям автомобиля Ваз 21099.
